ชื่อฝาย : - ชื่อลำน้ำ : ห้วยน้ำทิพย์ ลำน้ำสาขาของ : ร่องคต/แม่อ่าง/น้ำพุง ประเภทลำน้ำ : ลำห้วย วันที่สำรวจ : 19 เม.ย. 64
 หมู่บ้าน : หมู่ที่ 3 แม่เย็น ตำบล : แม่เย็น อำเภอ : พาน จังหวัด : เชียงราย
 ก่อสร้าง เมื่อปี พ.ศ. : 2562 อายุฝาย : 2 หน่วยงานรับผิดชอบ : อบต.แม่เย็น ไซ้แบบมาตรฐาน : มข.27

ผลการตรวจสอบสภาพฝาย

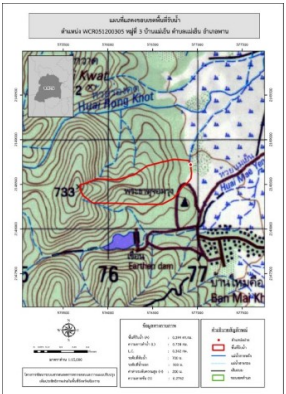
<p><u>ข้อมูลพื้นที่รับน้ำของฝาย</u> A = 0.394 ตารางกิโลเมตร L = 0.724 กิโลเมตร LC = 0.362 กิโลเมตร H = 200 เมตร s = 0.276 c = 0 I = 0 มิลลิเมตร/ชั่วโมง Return period = 100 ปี อัตราการไหลสูงสุด = 0.017 ลบ.ม./วินาที</p>	<p><u>สภาพโดยรวมของฝาย</u> ส่วนควบคุมน้ำ : มีสภาพปกติ มีวัชพืชขึ้นน้อย ส่วนท้ายน้ำ : มีสภาพปกติ มีวัชพืชขึ้นน้อย <u>แนวทางแก้ไขปรับปรุงเบื้องต้น</u> วางมาตรการขุดลอกเอาตะกอนออก และกำจัดวัชพืชตามระยะเวลาที่เหมาะสม</p>
