ชื่อฝาย : -      ชื่อลำน้ำ : ร่องปง      ลำน้ำสาขาของ :      ประเภทลำน้ำ : ลำห้วย      วันที่สำรวจ : 26 เม.ย. 64  
 แม่อ่าง/น้ำพุ/แม่น้ำอิง

หมู่บ้าน : หมู่ที่ 3 ป่าข้างงาม      ตำบล : ทานตะวัน      อำเภอ : พาน      จังหวัด : เชียงราย

ก่อสร้าง เมื่อปี พ.ศ. : 2563      อายุฝาย : 1      หน่วยงานรับผิดชอบ : อบต.ทานตะวัน      ออกแบบเอง

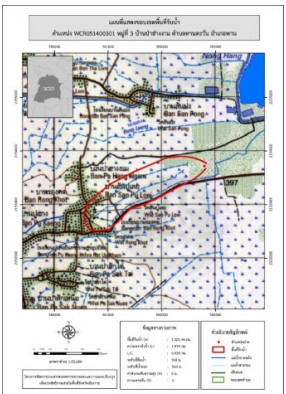
พื้นที่รับน้ำของฝายและข้อมูลประกอบ	สภาพโดยรวมของฝายและแนวทางแก้ไขปรับปรุงเบื้องต้น

<p>ข้อมูลพื้นที่รับน้ำของฝาย</p> <p>A = 1.323 ตารางกิโลเมตร</p> <p>L = 1.879 กิโลเมตร</p> <p>LC = 0.939 กิโลเมตร</p> <p>H = 0 เมตร</p> <p>s = 0</p> <p>c = 0.1</p> <p>I = 60 มิลลิเมตร/ชั่วโมง</p> <p>Return period = 20 ปี</p> <p>อัตราการไหลสูงสุด = 2.207 ลบ.ม./วินาที</p>	<p>สภาพโดยรวมของฝาย</p> <p>ส่วนเหนื่อน้ำ : มีสภาพปกติ ส่วนควบคุมน้ำ : มีสภาพปกติ ส่วนท้ายน้ำ : มีสภาพปกติ ระบบส่งน้ำ : โดยรวมมีสภาพปกติ มีการกัดเซาะเล็กน้อย มีวัชพืชขึ้นน้อย</p> <p>แนวทางแก้ไขปรับปรุงเบื้องต้น</p> <p>โดยรวมมีสภาพปกติ ดังนั้นควรกำจัดวัชพืชออก ขุดลอกเอาตะกอนออก และวางมาตรการกำจัดวัชพืชตามระยะเวลาที่เหมาะสม</p>
