การตรวจสอบสภาพฝายและแนวทางแก้ไขปรับปรุงเพื่อเพิ่มประสิทธิภาพฝาย ในพื้นที่จังหวัดเชียงราย

รหัสฝายที่ : WCR080500501

ชื่อฝาย : - ชื่อลำน้ำ : ร่องขุน ลำน้ำสาขาของ : แม่น้ำโขง ประเภทลำน้ำ : ลำห้วย วันที่สำรวจ : 3 พ.ย. 64  
 หมู่บ้าน : หมู่ที่ 5 ปงของ ตำบล : แม่เงิน อำเภอ : เชียงแสน จังหวัด : เชียงราย  
 ก่อสร้าง เมื่อปี พ.ศ. : - อายุฝาย : มากกว่า 20 ปี หน่วยงานรับผิดชอบ : เทศบาลตำบลแม่เงิน ออกแบบเอง

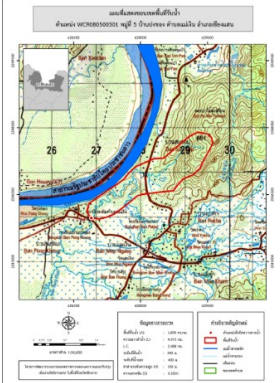
<p>ข้อมูลพื้นที่รับน้ำของฝาย                      A = 1.89 ตารางกิโลเมตร                      L = 4.975 กิโลเมตร                      LC = 2.488 กิโลเมตร                      H = 150 เมตร                      s = 0.03                      c = 0.1                      I = 50 มิลลิเมตร/ชั่วโมง                      Return period = 20 ปี                      อัตราการไหลสูงสุด = 2.627 ลบ.ม./วินาที</p>	<p>สภาพโดยรวมของฝาย</p> <p>ส่วนควบคุมน้ำ : มีสภาพปกติมีตะกอนน้อย ส่วนท้ายน้ำ : โดยรวมมีสภาพปกติมีรอยแตกร้าวเล็กน้อย</p> <p>แนวทางแก้ไขปรับปรุงเบื้องต้น</p> <p>สภาพโดยรวมยังสามารถใช้งานได้ ควรวางแผนการขุดลอกตามระยะเวลาที่เหมาะสม และกำจัดเศษกิ่งไม้ และสิ่งปฏิกูลก่อนถึงช่วงอุทกน้ำหลาก ส่วนท้ายน้ำมีการแตกร้าว และกัดเซาะเล็กน้อยยังพอใช้งานได้ ควรได้รับการปรับปรุงเพื่อป้องกันการกัดเซาะในระยะยาว</p>
