การตรวจสอบสภาพฝายและแนวทางแก้ไขปรับปรุงเพื่อเพิ่มประสิทธิภาพฝาย ในพื้นที่จังหวัดเชียงราย

รหัสฝายที่ : WCR080501001

ชื่อฝาย : - ชื่อลำน้ำ : ร่องขุน ลำน้ำสาขาของ : แม่น้ำโขง ประเภทลำน้ำ : ลำห้วย วันที่สำรวจ : 3 พ.ย. 64
 หมู่บ้าน : หมู่ที่ 10 ปงของเหนือ ตำบล : แม่เงิน อำเภอ : เชียงแสน จังหวัด : เชียงราย
 ก่อสร้าง เมื่อปี พ.ศ. : - อายุฝาย : มากกว่า 10 ปี หน่วยงานรับผิดชอบ : ใช้นับมาตรฐาน : มข.27
 ที่ว่าการอำเภอเชียงแสน

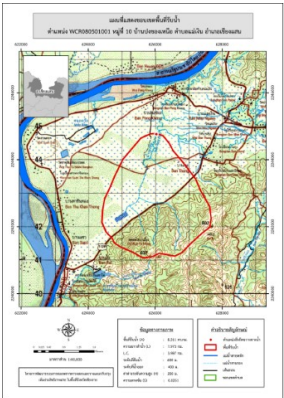
<p>ข้อมูลพื้นที่รับน้ำของฝาย A = 8.311 ตารางกิโลเมตร L = 7.973 กิโลเมตร LC = 3.987 กิโลเมตร H = 200 เมตร s = 0.025 c = 0.1 I = 45 มิลลิเมตร/ชั่วโมง Return period = 20 ปี อัตราการไหลสูงสุด = 10.397 ลบ.ม./วินาที</p>	<p>สภาพโดยรวมของฝาย ส่วนควบคุมน้ำ : มีสภาพปกติมีตะกอนน้อย ส่วนท้ายน้ำ : มีสภาพปกติมีวัชพืชขึ้นมาก</p> <p>แนวทางแก้ไขปรับปรุงเบื้องต้น ส่วนควบคุมน้ำมีสภาพปกติ มีตะกอนบริเวณหน้าฝายน้อย ควรวางมาตรการขุดลอกตามระยะเวลาที่เหมาะสม และกำจัดเศษกิ่งไม้ และสิ่งปฏิกูลก่อนถึงช่วงฤดูน้ำหลาก ส่วนท้ายน้ำมีวัชพืชขึ้นมากควรวางมาตรการขุดลอกตามระยะเวลาที่เหมาะสม กำจัดวัชพืชก่อนถึงช่วงฤดูน้ำหลาก และควรได้รับการปรับปรุงเพื่อป้องกันการกัดเซาะในระยะยาว</p>
