การตรวจสอบสภาพฝายและแนวทางแก้ไขปรับปรุงเพื่อเพิ่มประสิทธิภาพฝาย ในพื้นที่จังหวัดเชียงราย

รหัสฝายที่ : WCR080501201

ชื่อฝาย : เหมืองใหม่      ชื่อลำน้ำ : ห้วยยาบ      ลำน้ำสาขาของ : แม่น้ำโขง      ประเภทลำน้ำ : ลำห้วย      วันที่สำรวจ : 3 พ.ย. 64  
 หมู่บ้าน : หมู่ที่ 12 แม่คำเหนือ      ตำบล : แม่เงิน      อำเภอ : เชียงแสน      จังหวัด : เชียงราย  
 ก่อสร้าง เมื่อปี พ.ศ. : -      อายุฝาย : มากกว่า 20 ปี      หน่วยงานรับผิดชอบ : เทศบาลตำบลแม่เงิน      ออกแบบเอง ใช้แบบมาตรฐาน : มข.27

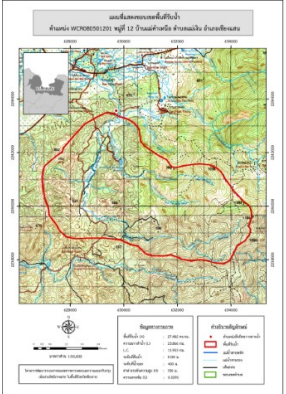
<p>ข้อมูลพื้นที่รับน้ำของฝาย</p> <p>A = 27.482 ตารางกิโลเมตร</p> <p>L = 23.866 กิโลเมตร</p> <p>LC = 11.933 กิโลเมตร</p> <p>H = 700 เมตร</p> <p>s = 0.029</p> <p>Return period = 50 ปี</p> <p>อัตราการไหลสูงสุด = 22.92 ลบ.ม./วินาที</p>	<p>สภาพโดยรวมของฝาย</p> <p>สภาพโดยรวมมีสภาพปกติ</p> <p>แนวทางแก้ไขปรับปรุงเบื้องต้น</p> <p>สภาพโดยรวมยังสามารถใช้งานได้ ควรวางแผนการขุดลอกตามระยะเวลาที่เหมาะสม และกำจัดเศษกิ่งไม้ และสิ่งปฏิกูลก่อนถึงช่วงฤดูน้ำหลาก</p>
