การตรวจสอบสภาพฝายและแนวทางแก้ไขปรับปรุงเพื่อเพิ่มประสิทธิภาพฝาย ในพื้นที่จังหวัดเชียงราย

รหัสฝายที่ : WCR090901203

ชื่อฝาย : ห้วยถ้ำลูกที่ 5      ชื่อลำน้ำ : ห้วยถ้ำ      ลำน้ำสาขาของ :      ประเภทลำน้ำ : ลำห้วย      วันที่สำรวจ : 27 ต.ค. 64  
หมู่บ้าน : หมู่ที่ 12 ถ้ำพัฒนา      ตำบล : โป่งงาม      อำเภอ : แม่สาย      จังหวัด : เชียงราย  
ก่อสร้าง เมื่อปี พ.ศ. : -      อายุฝาย : มากกว่า 20 ปี      หน่วยงานรับผิดชอบ : ที่ว่าการอำเภอแม่สาย      ใช้แบบมาตรฐาน : มข.27

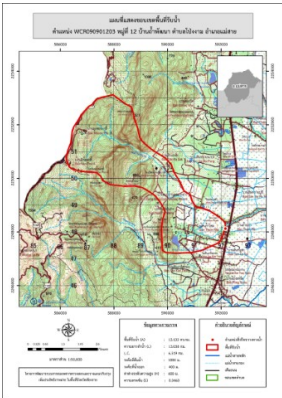
| สภาพฝายของแต่ละองค์ประกอบ (Element) | | | |
|---|---|---|---|
| 3. ส่วนควบคุมน้ำ : <input checked="" type="checkbox"/> ดี <input type="checkbox"/> ค่อนข้างดี <input type="checkbox"/> ปานกลาง <input type="checkbox"/> ทรุดโทรม | 4. ส่วนท้ายน้ำ : <input type="checkbox"/> ดี <input checked="" type="checkbox"/> ค่อนข้างดี <input type="checkbox"/> ปานกลาง <input type="checkbox"/> ทรุดโทรม | | ไม่มีตะกอน |

| พื้นที่รับน้ำของฝายและข้อมูลประกอบ | สภาพโดยรวมของฝายและแนวทางแก้ไขปรับปรุงเบื้องต้น |
|---|---|
| <p>ข้อมูลพื้นที่รับน้ำของฝาย</p> <p>A = 13.133 ตารางกิโลเมตร</p> <p>L = 13.038 กิโลเมตร</p> <p>LC = 6.519 กิโลเมตร</p> <p>H = 600 เมตร</p> <p>s = 0.046</p> <p>c = 0.1</p> <p>I = 45 มิลลิเมตร/ชั่วโมง</p> <p>Return period = 20 ปี</p> <p>อัตราการไหลสูงสุด = 16.43 ลบ.ม./วินาที</p> | <p>สภาพโดยรวมของฝาย</p> <p>สภาพโดยรวมมีสภาพปกติ มีการรั่วซึมเล็กน้อยซึ่งยากต่อการซ่อมแซม</p> <p>แนวทางแก้ไขปรับปรุงเบื้องต้น</p> <p>สภาพโดยรวมยังสามารถใช้งานได้</p> <p>การรั่วซึมดังกล่าวยากต่อการซ่อมแซมสามารถใช้งานต่อไปได้จนกว่าตัวฝายจะหมดสภาพ</p> <p>ควรวางแผนการขุดลอกตามระยะเวลาที่เหมาะสม</p> |
