ชื่อฝาย : ประชาอาสา ชื่อลำน้ำ : น้ำต๋าก ลำน้ำสาขาของ : แม่น้ำอิง/แม่น้ำโขง ประเภทลำน้ำ : แม่น้ำสาขา วันที่สำรวจ : 29 เม.ย. 64
 หมู่บ้าน : หมู่ที่ 18 หุ่นเจ้า ตำบล : แม่เปา อำเภอ : พญาเม็งราย จังหวัด : เชียงราย
 ก่อสร้าง เมื่อปี พ.ศ. : - อายุฝาย : มากกว่า30ปี หน่วยงานรับผิดชอบ : อบต.แม่เปา ไซ้แบบมาตรฐาน : มข.27

ผลการตรวจสอบสภาพฝาย

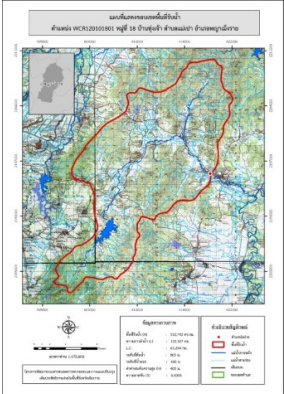
<p>ข้อมูลพื้นที่รับน้ำของฝาย</p> <p>A = 312.742 ตารางกิโลเมตร</p> <p>L = 122.527 กิโลเมตร</p> <p>LC = 61.264 กิโลเมตร</p> <p>H = 405 เมตร</p> <p>s = 0.003</p> <p>Return period = 20 ปี</p> <p>อัตราการไหลสูงสุด = 347.769 ลบ.ม./วินาที</p>	<p>สภาพโดยรวมของฝาย</p> <p>ตัวฝายถูกกัดเซาะพังเสียหายหมดสภาพ</p> <p>แนวทางแก้ไขปรับปรุงเบื้องต้น</p> <p>ควรก่อสร้างใหม่ให้สามารถรองรับปริมาณน้ำสูงสุดได้ โดยมีรายละเอียดตามแบบ</p>
