ชื่อฝาย :- ชื่อลำน้ำ : ร่องร้าง ลำน้ำสาขาของ : ห้วยแม่ต้า/แม่น้ำอิง ประเภทลำน้ำ : ลำเหมือง วันที่สำรวจ : 17 เม.ย. 64  
 หมู่บ้าน : หมู่ที่ 3 สันเวียง ตำบล : แม่ต้า อำเภอ : พญาเม็งราย จังหวัด : เชียงราย  
 ก่อสร้าง เมื่อปี พ.ศ. : 2544 อายุฝาย : 20 หน่วยงานรับผิดชอบ : อบต.แม่ต้า ออกแบบเอง

ผลการตรวจสอบสภาพฝาย

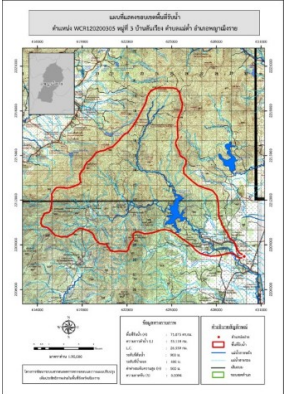
พื้นที่รับน้ำของฝายและข้อมูลประกอบ	สภาพโดยรวมของฝายและแนวทางแก้ไขปรับปรุงเบื้องต้น

<p>ข้อมูลพื้นที่รับน้ำของฝาย</p> <p>A = 71.075 ตารางกิโลเมตร</p> <p>L = 53.118 กิโลเมตร</p> <p>LC = 26.559 กิโลเมตร</p> <p>H = 500 เมตร</p> <p>s = 0.009</p> <p>Return period = 500 ปี</p> <p>อัตราการไหลสูงสุด = 7.299 ลบ.ม./วินาที</p>	<p>สภาพโดยรวมของฝาย</p> <p>ส่วนควบคุมน้ำ : มีการกัดเซาะ ทรุดตัว มีรูโหวงและรั่วซึม วัชพืชน้อย ส่วนท้ายน้ำ : มีการกัดเซาะ ทรุดตัว และแตกรั่วเล็กน้อย มีวัชพืชน้อย ระบบส่งน้ำ : สภาพโดยรวมปกติ มีการกัดเซาะเล็กน้อย มีวัชพืชน้อย</p> <p>แนวทางแก้ไขปรับปรุงเบื้องต้น</p> <p>เนื่องจากสภาพฝายค่อนข้างเก่า แต่ยังพอใช้งานได้จนกว่าจะหมดสภาพ ไม่เหมาะแก่การซ่อมแซม ควรรื้อถอน และก่อสร้างใหม่ให้สามารถรองรับปริมาณน้ำหลากสูงสุดได้</p>
