การตรวจสอบสภาพฝายและแนวทางแก้ไขปรับปรุงเพื่อเพิ่มประสิทธิภาพฝาย ในพื้นที่จังหวัดเชียงราย

รหัสฝายที่ : WCR120201101

ชื่อฝาย : - ชื่อลำน้ำ : ห้วยน้ำบ่อ ลำน้ำสาขาของ : ห้วยแม่ต้า/แม่น้ำอิง ประเภทลำน้ำ : ลำห้วย วันที่สำรวจ : 17 เม.ย. 64

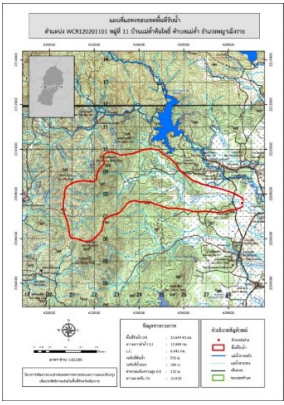
พื้นที่รับน้ำของฝายและข้อมูลประกอบ	สภาพโดยรวมของฝายและแนวทางแก้ไขปรับปรุงเบื้องต้น

<p>ข้อมูลพื้นที่รับน้ำของฝาย</p> <p>A = 15.644 ตารางกิโลเมตร</p> <p>L = 12.889 กิโลเมตร</p> <p>LC = 6.444 กิโลเมตร</p> <p>H = 170 เมตร</p> <p>s = 0.013</p> <p>c = 0</p> <p>I = 0 มิลลิเมตร/ชั่วโมง</p> <p>Return period = 100 ปี</p> <p>อัตราการไหลสูงสุด = 1.242 ลบ.ม./วินาที</p>	<p>สภาพโดยรวมของฝาย</p> <p>ส่วนควบคุมน้ำ : มีสภาพปกติ มีวัชพืชขึ้นน้อย ส่วนท้ายน้ำ : มีสภาพปกติ</p> <p>แนวทางแก้ไขปรับปรุงเบื้องต้น</p> <p>มีสภาพปกติยังใช้งานได้ดี ดังนั้นควรกำจัดวัชพืชชอก ชุดลอกเอาตะกอนออก และวางมาตรการกำจัดวัชพืชตามระยะเวลาที่เหมาะสม</p>
