การตรวจสอบสภาพฝายและแนวทางแก้ไขปรับปรุงเพื่อเพิ่มประสิทธิภาพฝาย ในพื้นที่จังหวัดเชียงราย

รหัสฝายที่ : WCR120300803

ชื่อฝาย : - ชื่อลำน้ำ : ห้วยเคียน ลำน้ำสาขาของ : ประเภทลำน้ำ : ลำห้วย วันที่สำรวจ : 1 ก.ค. 64  
ร่องค้ำ/แม่น้ำอิง/แม่น้ำโขง

หมู่บ้าน : หมู่ที่ 8 สันโค้ง ตำบล : ไผ่ยา อำเภอ : พญาเม็งราย จังหวัด : เชียงราย  
ก่อสร้าง เมื่อปี พ.ศ. : 2562 อายุฝาย : 2 หน่วยงานรับผิดชอบ : เทศบาลตำบลไผ่ยา ออกแบบเอง

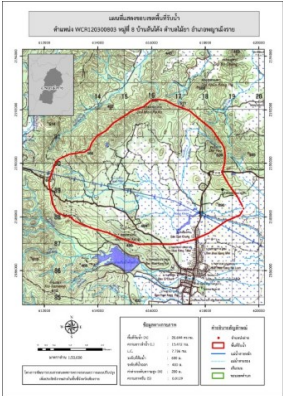
| พื้นที่รับน้ำของฝายและข้อมูลประกอบ | สภาพโดยรวมของฝายและแนวทางแก้ไขปรับปรุงเบื้องต้น |
|---|---|
| <p>ข้อมูลพื้นที่รับน้ำของฝาย</p> <p>A = 26.644 ตารางกิโลเมตร</p> <p>L = 15.472 กิโลเมตร</p> <p>LC = 7.736 กิโลเมตร</p> <p>H = 200 เมตร</p> <p>s = 0.013</p> <p>Return period = 100 ปี</p> <p>อัตราการไหลสูงสุด = 2.315 ลบ.ม./วินาที</p> | <p>สภาพโดยรวมของฝาย</p> <p>ส่วนควบคุมน้ำ : มีสภาพปกติ ส่วนท้ายน้ำ : มีสภาพปกติ ระบบส่งน้ำ : มีสภาพปกติ</p> <p>แนวทางแก้ไขปรับปรุงเบื้องต้น</p> <p>ตัวฝายมีสภาพปกติ ควรกำจัดวัชพืชออก ขุดลอกเอาตะกอนออก และวางแผนการกำจัดวัชพืชตามระยะเวลาที่เหมาะสมเหมาะสม</p> |
