การตรวจสอบสภาพฝายและแนวทางแก้ไขปรับปรุงเพื่อเพิ่มประสิทธิภาพฝาย ในพื้นที่จังหวัดเชียงราย

รหัสฝายที่ : WCR130100402

ชื่อฝาย : - ชื่อลำน้ำ : ห้วยลึกเล็ก ลำน้ำสาขาของ : ห้วยลึกใหญ่/แม่น้ำโขง ประเภทลำน้ำ : ลำห้วย วันที่สำรวจ : 27 ม.ค. 65  
 หมู่บ้าน : หมู่ที่ 4 ห้วยลึก ตำบล : ม่วงยาย อำเภอ : เวียงแก่น จังหวัด : เชียงราย  
 ก่อสร้าง เมื่อปี พ.ศ. : - อายุฝาย : มากกว่า 30 ปี หน่วยงานรับผิดชอบ : ไม่ทราบ ออกแบบเอง

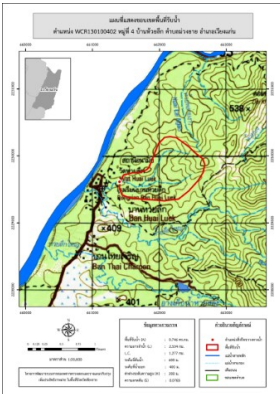
<p>ข้อมูลพื้นที่รับน้ำของฝาย</p> <p>A = 0.746 ตารางกิโลเมตร</p> <p>L = 2.554 กิโลเมตร</p> <p>LC = 1.277 กิโลเมตร</p> <p>H = 200 เมตร</p> <p>s = 0.078</p> <p>c = 0.1</p> <p>I = 100 มิลลิเมตร/ชั่วโมง</p> <p>Return period = 20 ปี</p> <p>อัตราการไหลสูงสุด = 2.073 ลบ.ม./วินาที</p>	<p>สภาพโดยรวมของฝาย</p> <p>สภาพโดยรวมมีสภาพปกติ</p> <p>แนวทางแก้ไขปรับปรุงเบื้องต้น</p> <p>ส่วนควบคุมน้ำโดยรวมยังใช้งานได้</p> <p>ควรได้รับการปรับปรุงเพื่อป้องกันการกัดเซาะบริเวณด้านท้ายน้ำเพื่อใช้งานในระยะยาว และควรวางแผนการขุดลอกตามระยะเวลาที่เหมาะสม และกำจัดเศษกิ่งไม้ และสิ่งปฏิกูลก่อนถึงช่วงฤดูน้ำหลาก</p>
