การตรวจสอบสภาพฝายและแนวทางแก้ไขปรับปรุงเพื่อเพิ่มประสิทธิภาพฝาย ในพื้นที่จังหวัดเชียงราย

รหัสฝายที่ : WCR130300105

ชื่อฝาย : - ชื่อลำน้ำ : ห้วยบง ลำน้ำสาขาของ : แม่น้ำจาว/แม่น้ำโขง ประเภทลำน้ำ : ลำห้วย วันที่สำรวจ : 3 ก.พ. 65
 หมู่บ้าน : หมู่ที่ 1 หล่ายงาว ตำบล : หล่ายงาว อำเภอ : เวียงแก่น จังหวัด : เชียงราย
 ก่อสร้าง เมื่อปี พ.ศ. : 2542 อายุฝาย : 22 หน่วยงานรับผิดชอบ : ที่ว่าการอำเภอเวียงแก่น ใช้แบบมาตรฐาน : มข.27

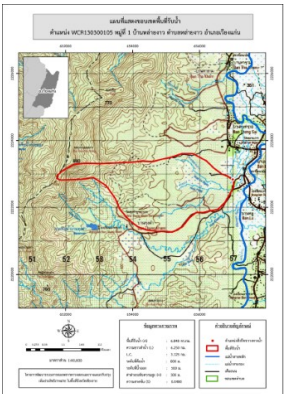
<p>ข้อมูลพื้นที่รับน้ำของฝาย</p> <p>A = 6.848 ตารางกิโลเมตร</p> <p>L = 6.25 กิโลเมตร</p> <p>LC = 3.125 กิโลเมตร</p> <p>H = 300 เมตร</p> <p>s = 0.048</p> <p>c = 0.1</p> <p>I = 60 มิลลิเมตร/ชั่วโมง</p> <p>Return period = 20 ปี</p> <p>อัตราการไหลสูงสุด = 11.423 ลบ.ม./วินาที</p>	<p>สภาพโดยรวมของฝาย</p> <p>สภาพโดยรวมมีสภาพปกติ</p> <p>แนวทางแก้ไขปรับปรุงเบื้องต้น</p> <p>สภาพโดยรวมยังสามารถใช้งานได้ ควรวางแผนการขุดลอกตามระยะเวลาที่เหมาะสม และกำจัดเศษกิ่งไม้ และสิ่งปฏิกูลก่อนถึงช่วงฤดูน้ำหลาก</p>
