ชื่อฝาย : - ชื่อลำน้ำ : ห้วยตุ่ม ลำน้ำสาขาของ : แม่น้ำจาว/แม่น้ำโขง ประเภทลำน้ำ : ลำห้วย วันที่สำรวจ : 2 ก.พ. 65
 หมู่บ้าน : หมู่ที่ 1 ท่าข้าม ตำบล : ท่าข้าม อำเภอ : เวียงแก่น จังหวัด : เชียงราย
 ก่อสร้าง เมื่อปี พ.ศ. : 2563 อายุฝาย : 1 หน่วยงานรับผิดชอบ : เทศบาลตำบลท่าข้าม ไซ้แบบมาตรฐาน : เทศบาลตำบลท่าข้าม

ผลการตรวจสอบสภาพฝาย

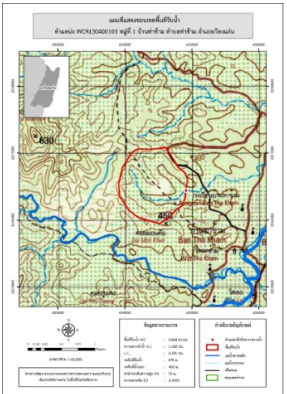
<p>ข้อมูลพื้นที่รับน้ำของฝาย</p> <p>A = 0.868 ตารางกิโลเมตร</p> <p>L = 1.182 กิโลเมตร</p> <p>LC = 0.591 กิโลเมตร</p> <p>H = 70 เมตร</p> <p>s = 0.059</p> <p>c = 0.1</p> <p>I = 100 มิลลิเมตร/ชั่วโมง</p> <p>Return period = 20 ปี</p> <p>อัตราการไหลสูงสุด = 2.412 ลบ.ม./วินาที</p>	<p>สภาพโดยรวมของฝาย</p> <p>ส่วนควบคุมน้ำ : มีการกัดเซาะปานกลาง มีวัชพืชขึ้นน้อย ส่วนท้ายน้ำ : มีสภาพปกติ มีวัชพืชขึ้นน้อย เนื่องจากขนาด</p> <p>และรูปแบบของตัวฝายอาจไม่เหมาะสมเนื่องจากฝายลักษณะเดียวกันที่ก่อสร้างในปีเดียวกันผ่านมาประมาณ 2 ปี ถูกกัดเซาะได้รับความเสียหายค่อนข้างมาก</p> <p>แนวทางแก้ไขปรับปรุงเบื้องต้น</p> <p>ส่วนควบคุมน้ำโดยรวมยังใช้งานได้</p> <p>ควรได้รับการปรับปรุงเพื่อป้องกันการกัดเซาะบริเวณด้านเหนือน้ำเพื่อใช้งานในระยะยาว และควรวางมาตรการขุดลอกตามระยะเวลาที่เหมาะสม และกำจัดเศษกิ่งไม้</p> <p>และสิ่งปลูกก่อนถึงช่วงฤดูน้ำหลาก (สามารถใช้งานต่อจนกว่าจะหมดสภาพ และรื้อถอนเพื่อก่อสร้างใหม่ให้มีขนาด และรูปแบบที่เหมาะสม เพื่อที่จะรองรับปริมาณน้ำหลากได้)</p>
