การตรวจสอบสภาพฝายและแนวทางแก้ไขปรับปรุงเพื่อเพิ่มประสิทธิภาพฝาย ในพื้นที่จังหวัดเชียงราย

รหัสฝายที่ : WCR130400201

ชื่อฝาย : - ชื่อลำน้ำ : ห้วยสำน ลำน้ำสาขาของ : แม่น้ำจาว/แม่น้ำโขง ประเภทลำน้ำ : ลำห้วย วันที่สำรวจ : 1 ก.พ. 65

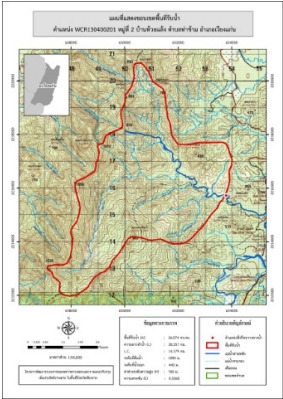
พื้นที่รับน้ำของฝายและข้อมูลประกอบ	สภาพโดยรวมของฝายและแนวทางแก้ไขปรับปรุงเบื้องต้น

<p>ข้อมูลพื้นที่รับน้ำของฝาย</p> <p>A = 26.074 ตารางกิโลเมตร</p> <p>L = 28.357 กิโลเมตร</p> <p>LC = 14.179 กิโลเมตร</p> <p>H = 760 เมตร</p> <p>s = 0.027</p> <p>Return period = 50 ปี</p> <p>อัตราการไหลสูงสุด = 25.37 ลบ.ม./วินาที</p>	<p>สภาพโดยรวมของฝาย</p> <p>ตัวฝายมีอายุค่อนข้างมาก และถูกกัดเซาะได้รับความเสียหาย</p> <p>สภาพตัวฝายไม่คุ้มค่าในการปรับปรุงซ่อมแซม</p> <p>แนวทางแก้ไขปรับปรุงเบื้องต้น</p> <p>เนื่องจากตัวฝายมีสภาพค่อนข้างเก่าไม่คุ้มค่าที่จะปรับปรุงซ่อมแซม สามารถใช้งานต่อจนกว่าจะหมดสภาพและรื้อถอนเพื่อก่อสร้างใหม่ ให้มีขนาด และรูปแบบที่เหมาะสม เพื่อที่จะรองรับปริมาณน้ำหลากได้</p>
