การตรวจสอบสภาพฝายและแนวทางแก้ไขปรับปรุงเพื่อเพิ่มประสิทธิภาพฝาย ในพื้นที่จังหวัดเชียงราย

รหัสฝายที่ : WCR130400501

ชื่อฝาย : - ชื่อลำน้ำ : ห้วยตัว ลำน้ำสาขาของ : แม่น้ำจาว/แม่น้ำโขง ประเภทลำน้ำ : ลำห้วย วันที่สำรวจ : 2 ก.พ. 65
 หมู่บ้าน : หมู่ที่ 5 ชาวทมิฬ ตำบล : ท่าข้าม อำเภอ : เวียงแก่น จังหวัด : เชียงราย
 ก่อสร้าง เมื่อปี พ.ศ. : - อายุฝาย : มากกว่า 15 ปี หน่วยงานรับผิดชอบ : ไม่ทราบ ใช้แบบมาตรฐาน : ไม่ทราบ

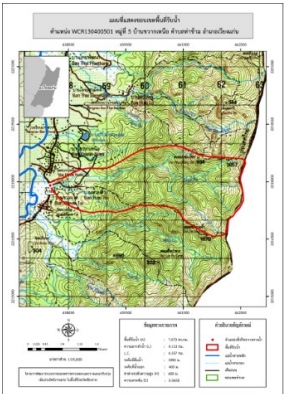
<p>ข้อมูลพื้นที่รับน้ำของฝาย A = 7.073 ตารางกิโลเมตร L = 9.113 กิโลเมตร LC = 4.557 กิโลเมตร H = 600 เมตร s = 0.066 c = 0.1 I = 60 มิลลิเมตร/ชั่วโมง Return period = 20 ปี อัตราการไหลสูงสุด = 11.798 ลบ.ม./วินาที</p>	<p>สภาพโดยรวมของฝาย ส่วนควบคุมน้ำ : มีการกัดเซาะ และทรุดตัวน้อย มีวัชพืชขึ้นน้อย ส่วนท้ายน้ำ : มีการกัดเซาะ ทรุดตัว แดกร้าว ร้าว และมีรูโหว่น้อย มีวัชพืชขึ้นน้อย แนวทางแก้ไขปรับปรุงเบื้องต้น ส่วนควบคุมน้ำโดยรวมยังใช้งานได้ ควรได้รับการปรับปรุงเพื่อป้องกันการกัดเซาะบริเวณด้านท้ายน้ำเพื่อใช้งานในระยะยาว และควรวางมาตรการขุดลอกตามระยะเวลาที่เหมาะสม และกำจัดเศษกิ่งไม้ และสิ่งปฏิกูลก่อนถึงช่วงฤดูน้ำหลาก</p>
