การตรวจสอบสภาพฝายและแนวทางแก้ไขปรับปรุงเพื่อเพิ่มประสิทธิภาพฝาย ในพื้นที่จังหวัดเชียงราย

รหัสฝายที่ : WCR140200401

ชื่อฝาย : ร่องตุ้      ชื่อลำน้ำ : ร่องตุ้      ลำน้ำสาขาของ : แม่น้ำอิง/แม่น้ำโขง      ประเภทลำน้ำ : ลำห้วย      วันที่สำรวจ : 29 เม.ย. 64  
 หมู่บ้าน : หมู่ที่ 4 ป่าตาลใต้      ตำบล : ป่าตาล      อำเภอ : ขุนตาล      จังหวัด : เชียงราย  
 ก่อสร้าง เมื่อปี พ.ศ. : 2562      อายุฝาย : 2      หน่วยงานรับผิดชอบ : เทศบาลตำบลป่าตาล      ไซ้แบบมาตรฐาน : ม.ข.27

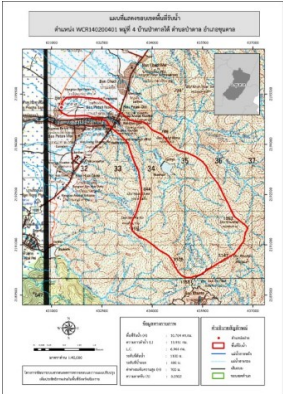
พื้นที่รับน้ำของฝายและข้อมูลประกอบ	สภาพโดยรวมของฝายและแนวทางแก้ไขปรับปรุงเบื้องต้น

<p>ข้อมูลพื้นที่รับน้ำของฝาย</p> <p>A = 10.704 ตารางกิโลเมตร</p> <p>L = 13.931 กิโลเมตร</p> <p>LC = 6.965 กิโลเมตร</p> <p>H = 700 เมตร</p> <p>s = 0.05</p> <p>c = 0.1</p> <p>I = 30 มิลลิเมตร/ชั่วโมง</p> <p>Return period = 20 ปี</p> <p>อัตราการไหลสูงสุด = 8.928 ลบ.ม./วินาที</p>	<p><b>สภาพโดยรวมของฝาย</b></p> <p>ส่วนควบคุมน้ำ : มีสภาพปกติแต่มีการก่อกองน้ำของประตู ทำให้เกิดขวางทางน้ำทำให้ระบายน้ำได้ไม่ดี</p> <p>ส่วนท้ายน้ำ : มีสภาพปกติ ส่วน Protection ท้ายน้ำ : มีสภาพปกติมีวัชพืชขึ้นน้อย</p> <p><b>แนวทางแก้ไขปรับปรุงเบื้องต้น</b></p> <p>ส่วนควบคุมน้ำ : ควรรื้อถอนช่องที่ก่อกองน้ำออกเพื่อในฤดูน้ำหลากจะสามารถระบายน้ำได้ ส่วน Protection ท้ายน้ำ : กำจัดวัชพืชออก ขุดลอกเอาตะกอนออก และวางมาตรการกำจัดวัชพืชตามระยะเวลาที่เหมาะสม</p>
