ชื่อฝาย :- ชื่อลำน้ำ : ห้วยเจดีย์ ลำน้ำสาขาของ : แม่น้ำอิง/แม่น้ำโขง ประเภทลำน้ำ : ลำห้วย วันที่สำรวจ : 29 เม.ย. 64
 หมู่บ้าน : หมู่ที่ 9 ร่องขุนเหนือ ตำบล : ป่าตาล อำเภอ : ขุนตาล จังหวัด : เชียงราย
 ก่อสร้าง เมื่อปี พ.ศ. : - อายุฝาย : มากกว่า 30 ปี หน่วยงานรับผิดชอบ : ไม่ทราบ ใช้งบประมาณ : มข.27

ผลการตรวจสอบสภาพฝาย

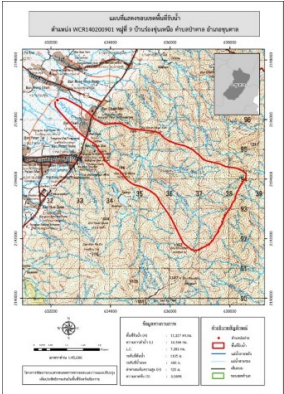
พื้นที่รับน้ำของฝายและข้อมูลประกอบ	สภาพโดยรวมของฝายและแนวทางแก้ไขปรับปรุงเบื้องต้น

<p>ข้อมูลพื้นที่รับน้ำของฝาย A = 11.327 ตารางกิโลเมตร L = 14.566 กิโลเมตร LC = 7.283 กิโลเมตร H = 725 เมตร s = 0.05 c = 0.1 I = 100 มิลลิเมตร/ชั่วโมง Return period = 20 ปี อัตราการไหลสูงสุด = 31.489 ลบ.ม./วินาที</p>	<p>สภาพโดยรวมของฝาย สภาพฝายถูกกัดเซาะพังเสียหายหมดสภาพ แนวทางแก้ไขปรับปรุงเบื้องต้น ควรรื้อถอน และก่อสร้างใหม่ให้สามารถรองรับปริมาณน้ำหลากสูงสุดได้</p>
