ชื่อฝาย :- ชื่อลำน้ำ : ห้วยโป่ง ลำน้ำสาขาของ : แม่น้ำอิง/แม่น้ำโขง ประเภทลำน้ำ : ลำห้วย วันที่สำรวจ : 29 เม.ย. 64
 หมู่บ้าน : หมู่ที่ 12 ยางฮอมใหม่ ตำบล : ยางฮอม อำเภอ : ขุนตาล จังหวัด : เชียงราย
 ก่อสร้าง เมื่อปี พ.ศ. : 2556 อายุฝาย : 8 หน่วยงานรับผิดชอบ : ที่ว่าการอำเภอขุนตาล ไซ้แบบมาตรฐาน : มข.27

ผลการตรวจสอบสภาพฝาย

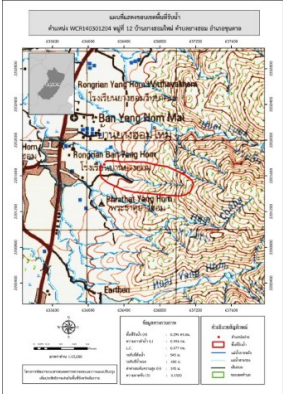
| พื้นที่รับน้ำของฝายและข้อมูลประกอบ | สภาพโดยรวมของฝายและแนวทางแก้ไขปรับปรุงเบื้องต้น |
|---|---|
| <p>ข้อมูลพื้นที่รับน้ำของฝาย</p> <p>A = 0.296 ตารางกิโลเมตร</p> <p>L = 0.954 กิโลเมตร</p> <p>LC = 0.477 กิโลเมตร</p> <p>H = 145 เมตร</p> <p>s = 0.152</p> <p>c = 0.1</p> <p>I = 30 มิลลิเมตร/ชั่วโมง</p> <p>Return period = 20 ปี</p> <p>อัตราการไหลสูงสุด = 0.247 ลบ.ม./วินาที</p> | <p>สภาพโดยรวมของฝาย</p> <p>ส่วนควบคุมน้ำ : มีสภาพปกติมีวัชพืชขึ้นปานกลาง ส่วนท้ายน้ำ : มีสภาพปกติมีวัชพืชขึ้นปานกลาง</p> <p>แนวทางแก้ไขปรับปรุงเบื้องต้น</p> <p>ส่วนควบคุมน้ำ : กำจัดวัชพืชออก ขุดลอกเอาตะกอนออก</p> <p>วางมาตรการกำจัดวัชพืชตามระยะเวลาที่เหมาะสม ส่วนท้ายน้ำ : กำจัดวัชพืชออก ขุดลอกเอาตะกอนออก และวางมาตรการกำจัดวัชพืชตามระยะเวลาที่เหมาะสม</p> |
