การตรวจสอบสภาพฝายและแนวทางแก้ไขปรับปรุงเพื่อเพิ่มประสิทธิภาพฝาย ในพื้นที่จังหวัดเชียงราย

รหัสฝายที่ : WCR170101502

ชื่อฝาย : -      ชื่อลำน้ำ : ห้วยโป่ง      ลำน้ำสาขาของ :      ประเภทลำน้ำ : ลำห้วย      วันที่สำรวจ : 7 ก.พ. 65  
หมู่บ้าน : หมู่ที่ 15 โป่งพัฒนา      ตำบล : หงั่ว      อำเภอ : เวียงเชียงรุ้ง      จังหวัด : เชียงราย      น้ำฝ่อ/แม่น้ำก/แม่น้ำโขง  
ก่อสร้าง เมื่อปี พ.ศ. : 2562      อายุฝาย : 2      หน่วยงานรับผิดชอบ :      ใช้แบบมาตรฐาน : มข.27  
ที่ว่าการอำเภอเวียงเชียงรุ้ง

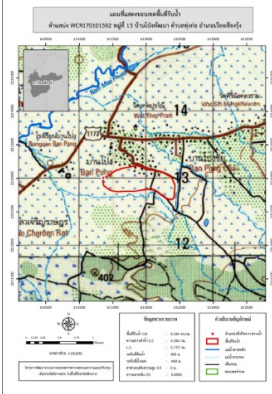
| พื้นที่รับน้ำของฝายและข้อมูลประกอบ | สภาพโดยรวมของฝายและแนวทางแก้ไขปรับปรุงเบื้องต้น |
|---|---|
| <p>ข้อมูลพื้นที่รับน้ำของฝาย</p> <p>A = 0.334 ตารางกิโลเมตร</p> <p>L = 0.344 กิโลเมตร</p> <p>LC = 0.172 กิโลเมตร</p> <p>H = 10 เมตร</p> <p>s = 0.029</p> <p>c = 0.1</p> <p>I = 100 มิลลิเมตร/ชั่วโมง</p> <p>Return period = 20 ปี</p> <p>อัตราการไหลสูงสุด = 0.928 ลบ.ม./วินาที</p> | <p>สภาพโดยรวมของฝาย</p> <p>สภาพโดยรวมมีสภาพปกติ</p> <p>แนวทางแก้ไขปรับปรุงเบื้องต้น</p> <p>สภาพโดยรวมยังสามารถใช้งานได้ ควรวางแผนการขุดลอกตามระยะเวลาที่เหมาะสม และกำจัดเศษกิ่งไม้ และสิ่งปฏิกูลก่อนถึงช่วงฤดูน้ำหลาก</p> |
