# การตรวจสอบสภาพฝายและแนวทางแก้ไขปรับปรุงเพื่อเพิ่มประสิทธิภาพฝาย ในพื้นที่จังหวัดเชียงราย

รหัสฝายที่ : WCR170300202

ชื่อฝาย : -      ชื่อลำน้ำ : ห้วยชี้เหล็ก      ลำน้ำสาขาของ :      ประเภทลำน้ำ : ลำห้วย      วันที่สำรวจ : 10 ก.พ. 65  
หมู่บ้าน : หมู่ที่ 2 ห้วยชี้เหล็กใต้      ตำบล : ป่าซาง      อำเภอ : เวียงเชียงรุ้ง      จังหวัด : เชียงราย      น้ำฝ่อ/แม่น้ำก/แม่น้ำโขง  
ก่อสร้าง เมื่อปี พ.ศ. : 2559      อายุฝาย : 5      หน่วยงานรับผิดชอบ :      ไข้แบบมาตรฐาน : มข.27  
ที่ว่าการอำเภอเวียงเชียงรุ้ง

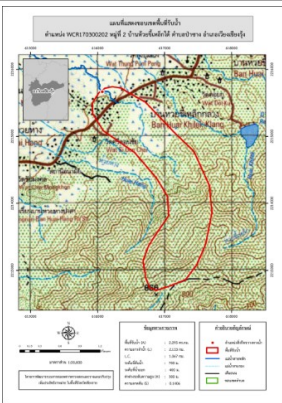
| พื้นที่รับน้ำของฝายและข้อมูลประกอบ | สภาพโดยรวมของฝายและแนวทางแก้ไขปรับปรุงเบื้องต้น |
|---|---|
| <p>ข้อมูลพื้นที่รับน้ำของฝาย</p> <p>A = 2.295 ตารางกิโลเมตร</p> <p>L = 2.133 กิโลเมตร</p> <p>LC = 1.066 กิโลเมตร</p> <p>H = 300 เมตร</p> <p>s = 0.141</p> <p>c = 0.1</p> <p>I = 120 มิลลิเมตร/ชั่วโมง</p> <p>Return period = 20 ปี</p> <p>อัตราการไหลสูงสุด = 7.657 ลบ.ม./วินาที</p> | <p>สภาพโดยรวมของฝาย</p> <p>สภาพโดยรวมมีสภาพปกติ</p> <p>แนวทางแก้ไขปรับปรุงเบื้องต้น</p> <p>สภาพโดยรวมยังสามารถใช้งานได้ ควรวางแผนการขุดลอกตามระยะเวลาที่เหมาะสม และกำจัดเศษกิ่งไม้ และสิ่งปฏิกูลก่อนถึงช่วงฤดูน้ำหลาก</p> |
