ชื่อฝาย : - ชื่อลำน้ำ : ห้วยซีเหล็ก ลำน้ำสาขาของ : ประเภทลำน้ำ : ลำห้วย วันที่สำรวจ : 10 ก.พ. 65
 หมู่บ้าน : หมู่ที่ 2 ห้วยซีเหล็กใต้ ตำบล : ป่าซาง อำเภอ : เวียงเชียงรุ้ง จังหวัด : เชียงราย
 ก่อสร้าง เมื่อปี พ.ศ. : 2563 อายุฝาย : 1 หน่วยงานรับผิดชอบ : อบต.ป่าซาง ใช้แบบมาตรฐาน : มข.27

ผลการตรวจสอบสภาพฝาย

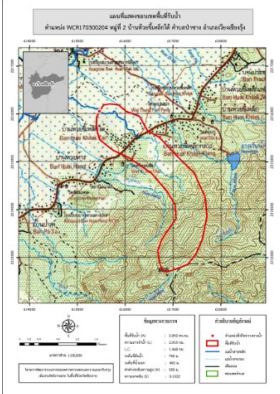
พื้นที่รับน้ำของฝายและข้อมูลประกอบ	สภาพโดยรวมของฝายและแนวทางแก้ไขปรับปรุงเบื้องต้น

<p><u>ข้อมูลพื้นที่รับน้ำของฝาย</u> A = 2.892 ตารางกิโลเมตร L = 2.935 กิโลเมตร LC = 1.468 กิโลเมตร H = 300 เมตร s = 0.102 c = 0.1 I = 100 มิลลิเมตร/ชั่วโมง Return period = 20 ปี อัตราการไหลสูงสุด = 8.039 ลบ.ม./วินาที</p>	<p><u>สภาพโดยรวมของฝาย</u> สภาพโดยรวมมีสภาพปกติ</p> <p><u>แนวทางแก้ไขปรับปรุงเบื้องต้น</u> สภาพโดยรวมยังสามารถใช้งานได้ ควรวางแผนการขุดลอกตามระยะเวลาที่เหมาะสม และกำจัดเศษกิ่งไม้ และสิ่งปฏิกูลก่อนถึงช่วงฤดูน้ำหลาก</p>
