การตรวจสอบสภาพฝายและแนวทางแก้ไขปรับปรุงเพื่อเพิ่มประสิทธิภาพฝาย ในพื้นที่จังหวัดเชียงราย

รหัสฝายที่ : WCR170300403

ชื่อฝาย : - ชื่อลำน้ำ : โป่งไคร้ ลำน้ำสาขาของ : ประเภทลำน้ำ : ลำห้วย วันที่สำรวจ : 8 ก.พ. 65  
น้ำฝ่อ/แม่น้ำก/แม่น้ำโขง

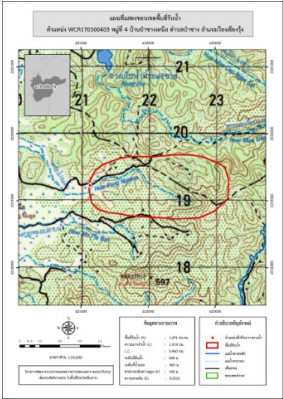
| พื้นที่รับน้ำของฝายและข้อมูลประกอบ | สภาพโดยรวมของฝายและแนวทางแก้ไขปรับปรุงเบื้องต้น |
|---|---|
| <p>ข้อมูลพื้นที่รับน้ำของฝาย</p> <p>A = 1.691 ตารางกิโลเมตร</p> <p>L = 1.919 กิโลเมตร</p> <p>LC = 0.96 กิโลเมตร</p> <p>H = 100 เมตร</p> <p>s = 0.052</p> <p>c = 0.1</p> <p>I = 100 มิลลิเมตร/ชั่วโมง</p> <p>Return period = 20 ปี</p> <p>อัตราการไหลสูงสุด = 4.702 ลบ.ม./วินาที</p> | <p>สภาพโดยรวมของฝาย</p> <p>สภาพโดยรวมมีสภาพปกติ</p> <p>แนวทางแก้ไขปรับปรุงเบื้องต้น</p> <p>สภาพโดยรวมยังสามารถใช้งานได้ ควรวางแผนการขุดลอกตามระยะเวลาที่เหมาะสม และกำจัดเศษกิ่งไม้ และสิ่งปฏิกูลก่อนถึงช่วงฤดูน้ำหลาก</p> |
