การตรวจสอบสภาพฝายและแนวทางแก้ไขปรับปรุงเพื่อเพิ่มประสิทธิภาพฝาย ในพื้นที่จังหวัดเชียงราย

รหัสฝายที่ : WCR170300406

ชื่อฝาย : - ชื่อลำน้ำ : ห้วยโป่งเจียม ลำน้ำสาขาของ : ประเภทลำน้ำ : ลำห้วย วันที่สำรวจ : 8 ก.พ. 65  
น้ำฝ่อ/แม่น้ำก/แม่น้ำโขง

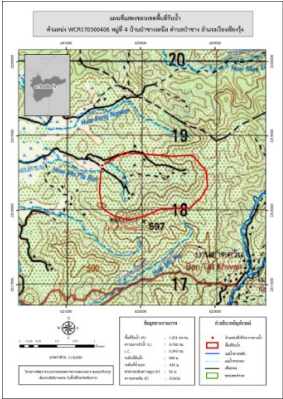
| พื้นที่รับน้ำของฝายและข้อมูลประกอบ | สภาพโดยรวมของฝายและแนวทางแก้ไขปรับปรุงเบื้องต้น |
|---|---|
| <p>ข้อมูลพื้นที่รับน้ำของฝาย</p> <p>A = 1.031 ตารางกิโลเมตร</p> <p>L = 0.786 กิโลเมตร</p> <p>LC = 0.393 กิโลเมตร</p> <p>H = 50 เมตร</p> <p>s = 0.064</p> <p>c = 0.1</p> <p>I = 120 มิลลิเมตร/ชั่วโมง</p> <p>Return period = 20 ปี</p> <p>อัตราการไหลสูงสุด = 3.438 ลบ.ม./วินาที</p> | <p>สภาพโดยรวมของฝาย</p> <p>ตัวฝายชำรุดถูกกัดเซาะพังเสียหายหมดสภาพ</p> <p>แนวทางแก้ไขปรับปรุงเบื้องต้น</p> <p>สภาพของตัวฝายไม่สามารถที่จะซ่อมแซมได้เนื่องจากได้รับความเสียหายควรรื้อถอนและก่อสร้างใหม่ให้มีขนาด และรูปแบบที่เหมาะสม เพื่อที่จะรองรับปริมาณน้ำหลากได้</p> |
