ชื่อฝาย : - ชื่อลำน้ำ : ร่องโป่ง ลำน้ำสาขาของ : ประเภทลำน้ำ : ลำห้วย วันที่สำรวจ : 10 ก.พ. 65
 หมู่บ้าน : หมู่ที่ 9 นาเจริญ ตำบล : ป่าซาง อำเภอ : เวียงเชียงรุ้ง จังหวัด : เชียงราย น้ำฝ่อ/แม่น้ำก/แม่น้ำโขง
 ก่อสร้าง เมื่อปี พ.ศ. : 2564 อายุฝาย : 1 หน่วยงานรับผิดชอบ : ไร่แบบมาตรฐาน : มข.27
 ที่ว่าการอำเภอเวียงเชียงรุ้ง

พิกัดฝาย			
X(UTM)	617797	Y(UTM)	2217840

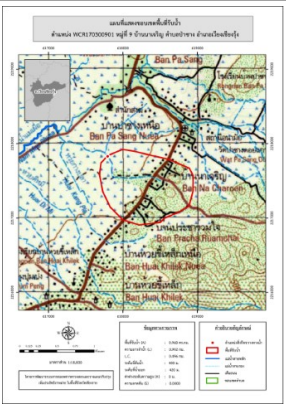
<p>ข้อมูลพื้นที่รับน้ำของฝาย</p> <p>A = 0.968 ตารางกิโลเมตร L = 0.992 กิโลเมตร LC = 0.496 กิโลเมตร H = 10 เมตร s = 0.01 c = 0.1 I = 100 มิลลิเมตร/ชั่วโมง Return period = 20 ปี อัตราการไหลสูงสุด = 2.691 ลบ.ม./วินาที</p>	<p>สภาพโดยรวมของฝาย</p> <p>สภาพโดยรวมมีสภาพปกติ</p> <p>แนวทางแก้ไขปรับปรุงเบื้องต้น</p> <p>สภาพโดยรวมยังสามารถใช้งานได้ ควรวางแผนการขุดลอกตามระยะเวลาที่เหมาะสม และกำจัดเศษกิ่งไม้ และสิ่งปฏิกูลก่อนถึงช่วงฤดูน้ำหลาก</p>
---	---	---
