ชื่อฝาย :- ชื่อลำน้ำ : ห้วยหัวทุ่ง ลำน้ำสาขาของ : ประเภทลำน้ำ : ลำห้วย วันที่สำรวจ : 10 ก.พ. 65
 หมู่บ้าน : หมู่ที่ 9 นาเจริญ ตำบล : ป่าซาง อำเภอ : เวียงเชียงรุ้ง จังหวัด : เชียงราย น้ำฝ่อ/แม่น้ำกก/แม่น้ำโขง
 ก่อสร้าง เมื่อปี พ.ศ. : 2542 อายุฝาย : 23 หน่วยงานรับผิดชอบ : ไร่แบบมาตรฐาน : มข.27
 ที่ว่าการอำเภอเวียงเชียงรุ้ง

ผลการตรวจสอบสภาพฝาย

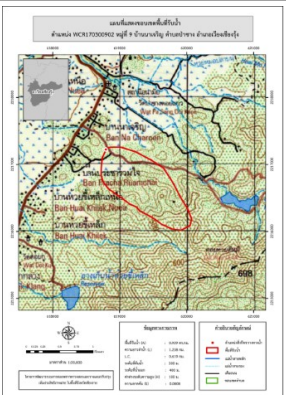
พื้นที่รับน้ำของฝายและข้อมูลประกอบ	สภาพโดยรวมของฝายและแนวทางแก้ไขปรับปรุงเบื้องต้น

<p>ข้อมูลพื้นที่รับน้ำของฝาย</p> <p>A = 0.929 ตารางกิโลเมตร</p> <p>L = 1.238 กิโลเมตร</p> <p>LC = 0.619 กิโลเมตร</p> <p>H = 100 เมตร</p> <p>s = 0.081</p> <p>c = 0.1</p> <p>l = 100 มิลลิเมตร/ชั่วโมง</p> <p>Return period = 20 ปี</p> <p>อัตราการไหลสูงสุด = 2.584 ลบ.ม./วินาที</p>	<p>สภาพโดยรวมของฝาย</p> <p>สภาพโดยรวมมีสภาพปกติ</p> <p>แนวทางแก้ไขปรับปรุงเบื้องต้น</p> <p>สภาพโดยรวมยังสามารถใช้งานได้ ควรวางแผนการขุดลอกตามระยะเวลาที่เหมาะสม และกำจัดเศษกิ่งไม้ และสิ่งปฏิกูลก่อนถึงช่วงฤดูน้ำหลาก</p>
