การตรวจสอบสภาพฝายและแนวทางแก้ไขปรับปรุงเพื่อเพิ่มประสิทธิภาพฝาย ในพื้นที่จังหวัดเชียงราย

รหัสฝายที่ : WCR170301002

ชื่อฝาย : - ชื่อลำน้ำ : ห้วยก้างปลา ลำน้ำสาขาของ : ประเภทลำน้ำ : ลำห้วย วันที่สำรวจ : 10 ก.พ. 65  
น้ำฝ่อ/แม่น้ำก/แม่น้ำโขง

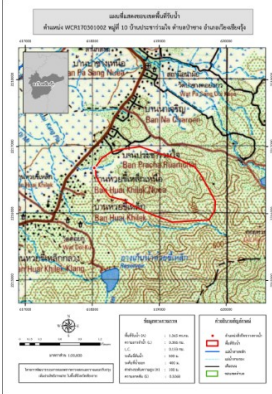
| พื้นที่รับน้ำของฝายและข้อมูลประกอบ | สภาพโดยรวมของฝายและแนวทางแก้ไขปรับปรุงเบื้องต้น |
|---|---|
| <p>ข้อมูลพื้นที่รับน้ำของฝาย</p> <p>A = 1.365 ตารางกิโลเมตร</p> <p>L = 0.306 กิโลเมตร</p> <p>LC = 0.153 กิโลเมตร</p> <p>H = 100 เมตร</p> <p>s = 0.327</p> <p>c = 0.1</p> <p>I = 120 มิลลิเมตร/ชั่วโมง</p> <p>Return period = 20 ปี</p> <p>อัตราการไหลสูงสุด = 4.553 ลบ.ม./วินาที</p> | <p>สภาพโดยรวมของฝาย</p> <p>สภาพโดยรวมมีสภาพปกติ</p> <p>แนวทางแก้ไขปรับปรุงเบื้องต้น</p> <p>สภาพโดยรวมยังสามารถใช้งานได้ ควรวางแผนการขุดลอกตามระยะเวลาที่เหมาะสม และกำจัดเศษกิ่งไม้ และสิ่งปฏิกูลก่อนถึงช่วงฤดูน้ำหลาก</p> |
