การตรวจสอบสภาพฝายและแนวทางแก้ไขปรับปรุงเพื่อเพิ่มประสิทธิภาพฝาย ในพื้นที่จังหวัดเชียงราย

รหัสฝายที่ : WCR180100201

ชื่อฝาย : - ชื่อลำน้ำ : ห้วยไร่ ลำน้ำสาขาของ : น้ำบง/แม่น้ำโขง ประเภทลำน้ำ : ลำห้วย วันที่สำรวจ : 9 พ.ย. 64  
 หมู่บ้าน : หมู่ที่ 2 ปงน้อย ตำบล : ปงน้อย อำเภอ : ตอยหลวง จังหวัด : เชียงราย  
 ก่อสร้าง เมื่อปี พ.ศ. : - อายุฝาย : มากกว่า 20 ปี หน่วยงานรับผิดชอบ : อบต.ปงน้อย ไซ้แบบมาตรฐาน : มข.27

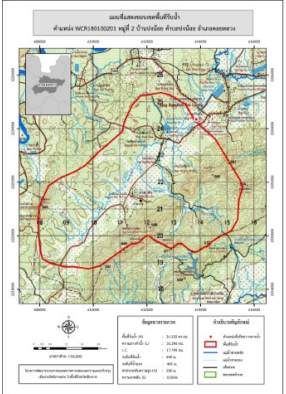
<p>ข้อมูลพื้นที่รับน้ำของฝาย</p> <p>A = 31.555 ตารางกิโลเมตร                      L = 35.59 กิโลเมตร                      LC = 17.795 กิโลเมตร                      H = 200 เมตร                      s = 0.006                      Return period = 100 ปี                      อัตราการไหลสูงสุด = 63.081 ลบ.ม./วินาที</p>	<p>สภาพโดยรวมของฝาย</p> <p>ส่วนควบคุมน้ำ : มีการกัดเซาะเล็กน้อย โครงสร้างยังมีสภาพสมบูรณ์ดี ส่วนท้ายน้ำ : มีสภาพปกติมีวัชพืชขึ้นน้อย</p> <p>แนวทางแก้ไขปรับปรุงเบื้องต้น</p> <p>ส่วนควบคุมน้ำโดยรวมยังใช้งานได้                      ควรได้รับการปรับปรุงเพื่อป้องกันการกัดเซาะบริเวณด้านเหนือน้ำเพื่อใช้งานในระยะยาว และควรวางมาตรการขุดลอกตามระยะเวลาที่เหมาะสม และกำจัดเศษกิ่งไม้ และสิ่งปฏิกูลก่อนถึงช่วงตุน้ำหลาก</p>
