ชื่อฝาย : - ชื่อลำน้ำ : น้ำบง ลำน้ำสาขาของ : แม่น้ำโขง ประเภทลำน้ำ : ลำห้วย วันที่สำรวจ : 9 พ.ย. 64
 หมู่บ้าน : หมู่ที่ 4 ดอนงาม ตำบล : โขดชัย อำเภอ : ดอยหลวง จังหวัด : เชียงราย
 ก่อสร้าง เมื่อปี พ.ศ. : 2539 อายุฝาย : 25 หน่วยงานรับผิดชอบ : ไม่ทราบ ออกแบบเอง

ผลการตรวจสอบสภาพฝาย

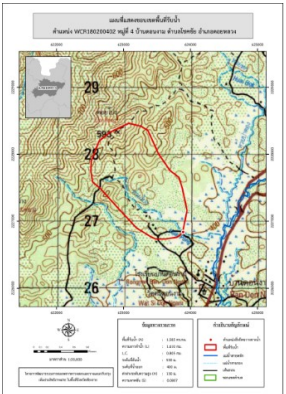
พื้นที่รับน้ำของฝายและข้อมูลประกอบ	สภาพโดยรวมของฝายและแนวทางแก้ไขปรับปรุงเบื้องต้น

<p>ข้อมูลพื้นที่รับน้ำของฝาย A = 1.585 ตารางกิโลเมตร L = 1.61 กิโลเมตร LC = 0.805 กิโลเมตร H = 130 เมตร s = 0.081 c = 0.1 I = 100 มิลลิเมตร/ชั่วโมง Return period = 20 ปี อัตราการไหลสูงสุด = 4.407 ลบ.ม./วินาที</p>	<p>สภาพโดยรวมของฝาย ส่วนควบคุมน้ำ : มีการกัดเซาะ แดกร้าว และรั่วเล็กน้อย โครงสร้างยังมีสภาพใช้งานได้ ส่วนท้ายน้ำ : มีการรั่วซึม และแดกร้าวเล็กน้อย มีวัชพืชขึ้นน้อย</p> <p>แนวทางแก้ไขปรับปรุงเบื้องต้น ส่วนควบคุมน้ำโดยรวมยังใช้งานได้ ควรได้รับการปรับปรุงเพื่อป้องกันการกัดเซาะบริเวณด้านเหนื่อน้ำเพื่อใช้งานในระยะยาว และควรวางมาตรการขุดลอกตามระยะเวลาที่เหมาะสม และกำจัดเศษกิ่งไม้ และสิ่งปฏิกูลก่อนถึงช่วงฤดูน้ำหลาก</p>
