การตรวจสอบสภาพฝายและแนวทางแก้ไขปรับปรุงเพื่อเพิ่มประสิทธิภาพฝาย ในพื้นที่จังหวัดเชียงราย

รหัสฝายที่ : WCR180300102

ชื่อฝาย : - ชื่อลำน้ำ : ห้วยสัก ลำน้ำสาขาของ : น้ำบง/แม่น้ำโขง ประเภทลำน้ำ : ลำห้วย วันที่สำรวจ : 8 พ.ย. 64  
หมู่บ้าน : หมู่ที่ 1 ห้วยสัก ตำบล : หอนงป่าก่อ อำเภอ : ดอยหลวง จังหวัด : เชียงราย  
ก่อสร้าง เมื่อปี พ.ศ. : - อายุฝาย : มากกว่า 20 ปี หน่วยงานรับผิดชอบ : - ใช้แบบมาตรฐาน : มข.27  
ที่ว่าการอำเภอดอยหลวง

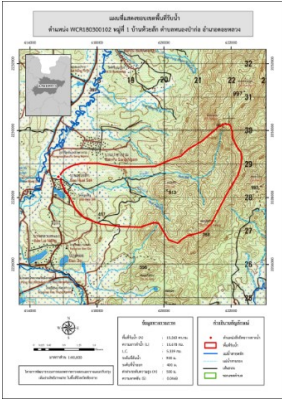
| พื้นที่รับน้ำของฝายและข้อมูลประกอบ | สภาพโดยรวมของฝายและแนวทางแก้ไขปรับปรุงเบื้องต้น |
|---|---|
| <p>ข้อมูลพื้นที่รับน้ำของฝาย</p> <p>A = 10.26 ตารางกิโลเมตร</p> <p>L = 10.678 กิโลเมตร</p> <p>LC = 5.339 กิโลเมตร</p> <p>H = 500 เมตร</p> <p>s = 0.047</p> <p>c = 0.1</p> <p>I = 45 มิลลิเมตร/ชั่วโมง</p> <p>Return period = 20 ปี</p> <p>อัตราการไหลสูงสุด = 12.835 ลบ.ม./วินาที</p> | <p>สภาพโดยรวมของฝาย</p> <p>สภาพโดยรวมมีสภาพปกติ แต่ประตูน้ำปากคลองส่งน้ำถูกกัดเซาะ ทรุดตัว และแตกร้าวเล็กน้อย</p> <p>แนวทางแก้ไขปรับปรุงเบื้องต้น</p> <p>สภาพโดยรวมยังสามารถใช้งานได้ ควรวางแผนการขุดลอกตามระยะเวลาที่เหมาะสม และกำจัดเศษกิ่งไม้ และสิ่งปฏิกูลก่อนถึงช่วงฤดูน้ำหลาก ส่วนท้ายน้ำยังพอใช้งานได้ ควรได้รับการปรับปรุงเพื่อป้องกันการกัดเซาะในระยะยาว</p> <p>ส่วนประตูน้ำปากคลองควรได้รับการปรับปรุงโดยอาจใช้เป็นประตูเปิดปิด</p> <p>แบบเครื่องกว้านคันชักแทนของเดิม</p> |
